IMPACTOS AMBIENTAIS NEGATIVOS CAUSADOS POR ATIVIDADES TURÍSTICAS  
NO MORRO DO CUSCUZEIRO

**Trabalho de monografia apresentado a  
UNICEP – Centro Universitário Central  
Paulista, como exigência de conclusão do  
curso de Bacharel em Turismo, sob a  
orientação do Prof. Dr. Victor Lopez Richard.**

Neste trabalho realizamos um estudo de caso sobre impactos ambientais derivados da exploração turística do Morro do Cuscuzeiro no Município de Analândia-SP e também sugerimos iniciativas para o controle da visitação no local, em especial o cálculo de capacidade de carga. Para entender os elementos relacionados à gestão de atrativos ecoturístico foi realizada uma análise prévia de conceitos tão importantes como o de sustentabilidade e de impactos ambientais. Foi dada ênfase ao respaldo da legislação brasileira, em particular, ao Código Florestal e à lei que regulamenta o Sistema Nacional de Unidade de Conservação, para o incentivo ao uso sustentável deste atrativo. Uma resenha histórica da exploração do morro foi elaborada para documentar seu estado atual e destacar os principais problemas que foram constatados ao longo de sua gestão. O cálculo da capacidade de carga, executado neste es

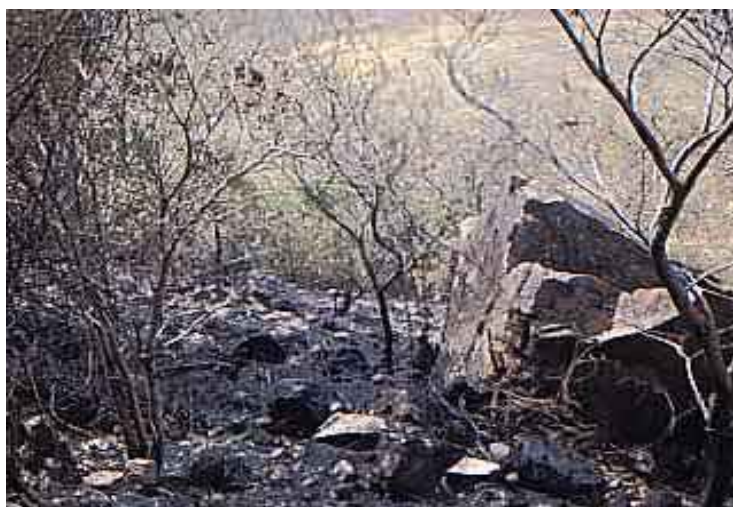
**Figura 02. Trilha do morro do Cuscuzeiro após incêndio de 2000.**

O Cuscuzeiro tornava-se uma grande atração tanto para escaladores profissionais quanto para turistas e com o fácil acesso ao cume, o número de pessoas que permaneciam e montavam acampamento aumentava. No dia 13 de junho de 2000, um grupo de escaladores provocou um incêndio de grandes proporções agravado pela estação seca. O fogo teve início devido a uma fogueira que não foi apagada corretamente, a altitude e o vento forte fizeram com que o incêndio se alastrasse facilmente destruindo toda a vegetação existente no cume e boa parte da vegetação de encosta da base, inclusive algumas mudas que foram plantadas no ano anterior para a contenção da erosão, e só foi controlado na manhã seguinte com a ajuda de escaladores e da população local. O incêndio teve conseqüências nefastas, agravando o quadro erosivo na encosta do Cuscuzeiro. (Figura 02)

É importante ressaltar que a estação seca também condiciona outros cuidados. A vegetação fragilizada torna-se um agravante e um perigoso disseminador de focos de incêndio. Nessa estação um pequeno foco pode causar danos irreparáveis. Em 1989 o morro havia sido o cenário de um incêndio que destruiu a maior parte da vegetação nativa. O capim, que fica no pé da base, foi plantado para conter a erosão que se agravou com esse incêndio.
